OSI FOOD SOLUTION

Gebäude: OSI Food Solution
Ort: Enns - Oberösterreich
Datum: 10/2022
MEZ-AEROSEAL Partner: Aeroseal Austria GmbH
Ausführende Firma: Fa. Sema
Ergebnis: Einhaltung der Dichtheitsklasse „ATC 3“

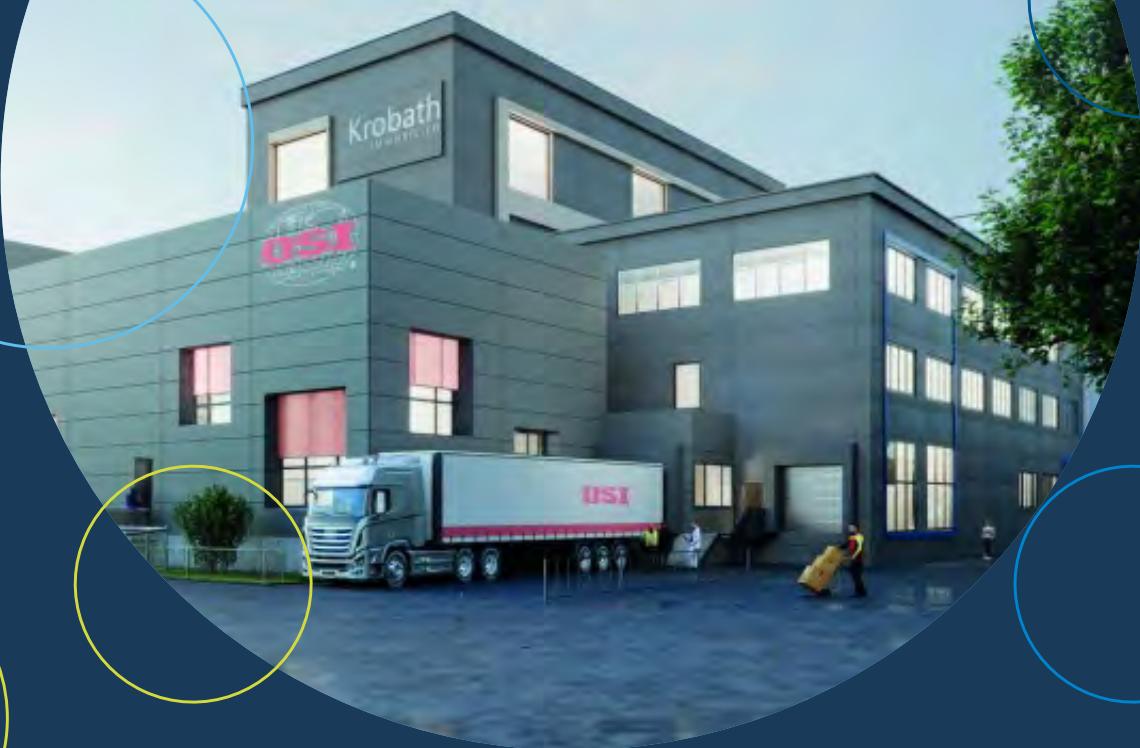
In der Lebensmittelproduktion „OSI Food Solution“ gab es einen Großbrand. Die direkt betroffenen Luftleitungen waren derart verformt, dass diese getauscht werden mussten.

Im angrenzenden Bereich waren die Luftleitungen von außen auf den ersten Blick in Ordnung. Innen waren diese massiv mit Ruß besetzt. Durch die Einwirkung von Hitze und den Chemikalien des Brandes wurden die Dichtungsmaterialien der Luftleitung derart beschädigt, dass keine entsprechende Dichte gegeben war. Nach der Innenreinigung der Luftleitungen wurde die Fa. Aeroseal Austria mit der Sanierung beauftragt.

Die Luftleitungen wurde mittels Blechplatten beim jeweiligen Lüftungsgeräteanschluss getrennt. Im mit Luft zu versorgenden Bereich wurden alle Lüftungsgitter und Drallauslässe verschlossen. Das Abdichtungsgerät wurde im Garderobenbereich aufgestellt und über einen flexiblen Kunststoffschlauch mit den jeweiligen abzudichtenden Luftleitungen verbunden.

Der Abdichtungsvorgang war in 10 Stunden abgeschlossen.

Nach dem Abdichten durch Aeorseal Austria GmbH hatten alle Lüftungsleitungen die Dichtheitsklasse „C“ = „ATC 3“.

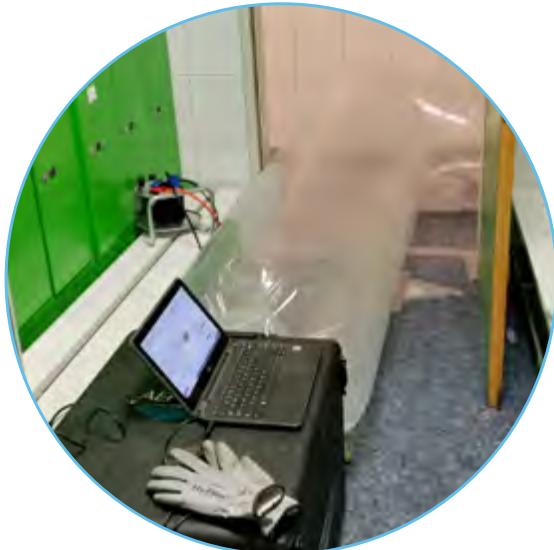
Luftleitungsfläche:
305,60 m²

Leckage vorher	Leckage nachher	Reduzierung
1009 l/s bei Drücken von 250 Pa	13 l/s bei Drücken von 250 Pa
