HOTEL MILKA

Das Luxushotel „Milka“ in Kranjska Gora (Slowenien) hatte Problem mit Geruchsübertragungen vom Fortluftkanal der Anlage Restaurant und Küche. Die Fa. AeroSeal Austria wurde mit dem Beseitigen der Undichtheiten im Luftkanal beauftragt.

Gebäude: Hotel Milka - Kranjska Gora
Ort: Kranjska Gora - Slowenien
Datum: 04/2023
MEZ-AEROSEAL Partner: Aeroseal Austria GmbH
Ausführende Firma: Klimatizacija Štrubelj d.o.o.
Ergebnis: Einhaltung der Dichtheitsklasse „ATC 3“

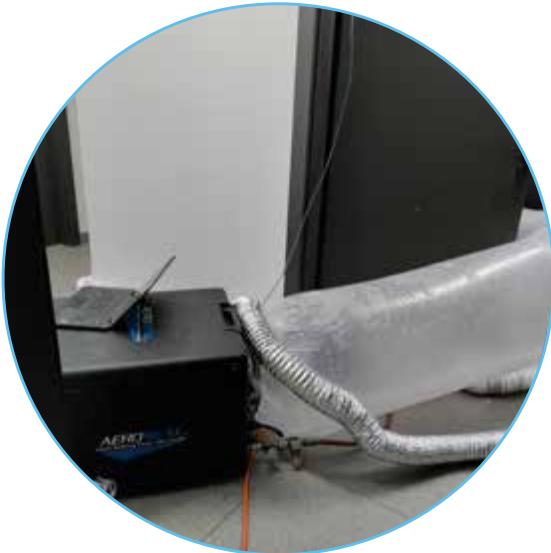
Luftleitungsoberfläche:
29,5 m²

Leckage vorher	Leckage nachher	Reduzierung
52,7 l/s bei Drücken von 400 Pa	1,4 l/s bei Drücken von 400 Pa

Die Fortluftleitung wurde mittels Blechplatten am Deflektor abgedichtet. Beim Lüftungsgerät wurde der FOL Ventilator demontiert und der Ausblasstutzen direkt über einen flexiblen Schlauch mit dem Abdichtungsgerät verbunden.

Der Abdichtungsvorgang dauerte 5 Stunden.

Nach dem Abdichten durch Aeroseal Austria GmbH hatten der Fortluftkanal die Dichttheitsklasse „C“= „ATC 3“ und es gab keine Geruchsprobleme mehr.
